Câmara Municipal de Vila Franca de Xira

Bento Coelho da Silveira na Igreja Matriz de S. João Baptista

Dissertação para obtenção do Grau de Mestre em Conservação e
Restauro

Novembro 2009

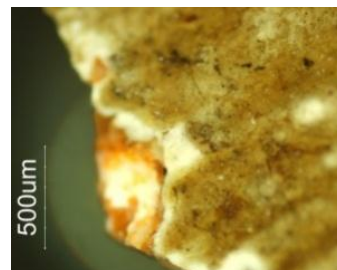
A camada de acabamento (Figura 26) encontra-se extremamente escurecida, devido à oxidação natural de um verniz, mas também pelo acumular de sujidade. A identificação do verniz foi efectuada por μ FTIR (Figura 27 e Tabela 12), tratando-se de uma resina natural, tipo Dammar.

Figura 26- Vista ao microscópio óptico da camada de verniz numa das amostras de branco.

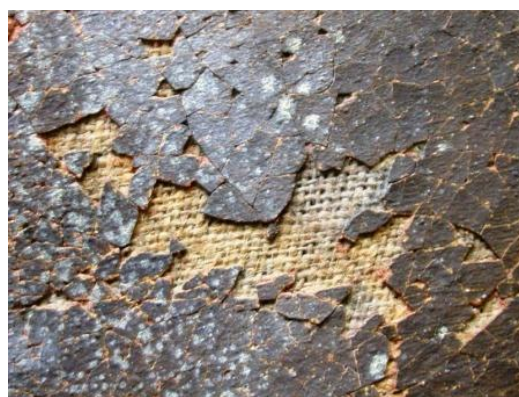
A peça encontrava-se extremamente escurecida, tornando-se complicada a leitura da composição iconográfica. Este escurecimento dever-se-á à oxidação da camada de acabamento, bem como a uma elevada concentração de sujidade à superfície. Salientam-se ainda manchas esbranquiçadas que aparentam ser eflorescências. Esta presença pode justificar-se com o processo de secagem do óleo em que se dá a oxidação das

Figura 28- Pormenor de destacamento das camada pictórica e de manchas brancas.

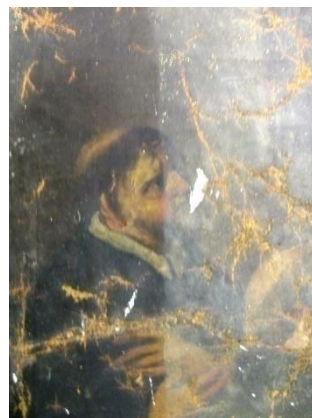
Figura 29- Limpo Vs sujo.

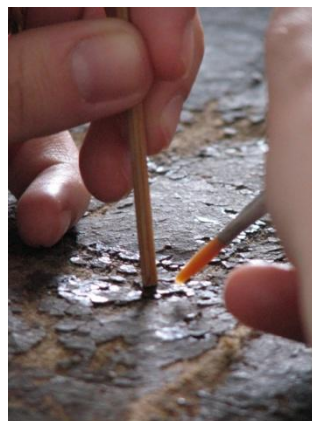
Figura 30- Consolidação pontual.

Caso fosse inicialmente usado na consolidação pontual um dos materiais mencionados, este seria eliminado aquando da remoção do *facing* e, consequentemente, deixaria de exercer a função de consolidante. Foi, posteriormente, devolvida alguma estabilidade física, tendo em conta a quantidade e dimensão dos rasgões, com a realização do *facing*, atribuindo uma maior segurança aquando do seu manuseamento.

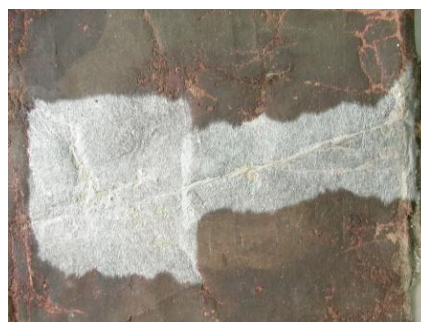
Figura 31- Facing, pormenor.

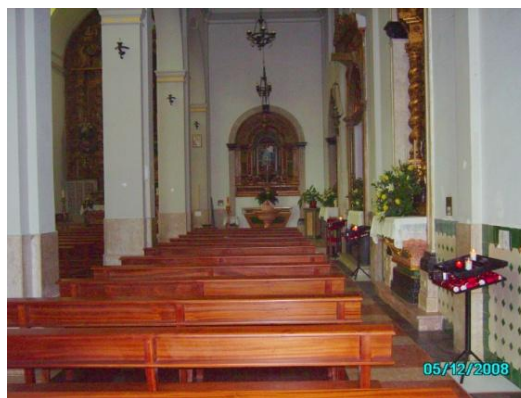
Este é um risco ao qual um edifício, que possua materiais combustíveis, e respectiva colecção nele contida, se encontra vulnerável. Num incêndio, a possibilidade de perda total é bastante elevada, sendo relevante a tomada de atitudes que permitam prevenir este tipo de ocorrência. Para tal, deveriam ser tomadas medidas que minimizem o risco e a gravidade

Figura 34- Nave direita da igreja, pormenor da presença de velas.

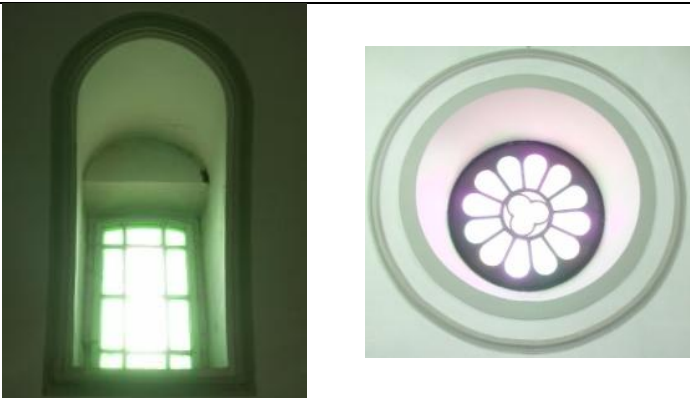
Problema	Fotografia
Janelas e rosácea sem protecção relativamente à entrada de luz no interior do edifício

Obras enroladas sem qualquer protecção

Evitar	Deslocar obras que estejam localizadas em áreas nas quais há incidência directa de luz ao longo do dia para locais mais escuros.
Bloquear	Colocação de cortinas nas janelas e rosácea do edifício.
Detectar	Fazer, com alguma regularidade, medições com luxímetro nos locais onde se encontram as obras, a três diferentes horas do dia.
Reagir	Quando se detecta alguma alteração cromática nas obras em questão, chegamos a um estágio em que resta apenas averiguar qual a origem de tal dano e tentar estabelecer soluções viáveis para o bloquear.
Recuperar	As lesões provocadas por este tipo de risco em obras, resulta em perda irreversível, dado que os danos provocados pela luz são cumulativos.

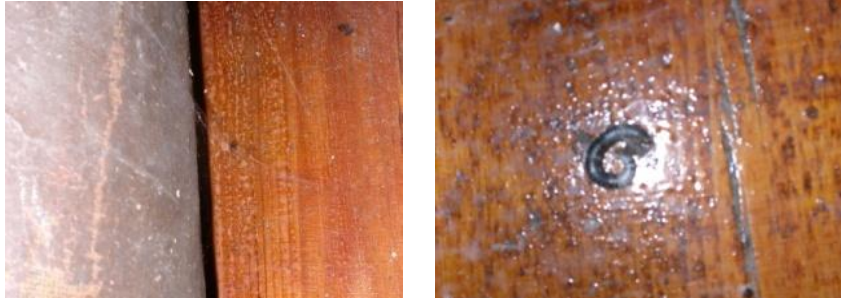
Problema	Fotografia
<p>Presença de aranhas, peixe-prata e vermes na área do coro, junto às telas</p>

Evitar	Limpeza mais constante,
Bloquear	Vedar bem as janelas, o telhado e o acesso à torre sineira.
Detectar	Realização de uma inspecção regular essencialmente às áreas mais recônditas; colocação de armadilhas para insectos.
Reagir	Limpeza e selecção de materiais; realização de uma desinfestação pela totalidade do edifício, por parte de uma empresa especializada.
Recuperar	Contactar conservadores-restauradores caso alguma peça apresente já sintomas de degradação derivados deste risco. Os profissionais da área chegarão a um consenso, mediante o bem cultural a tratar, assim como o método a utilizar.
